# U-car Grading Report

## 自動車鑑定証

| 車名・グレード | N-WGN G SSパッケージII | | |
| 型式 | JH2 | 車台番号 | JH2-1223976 |

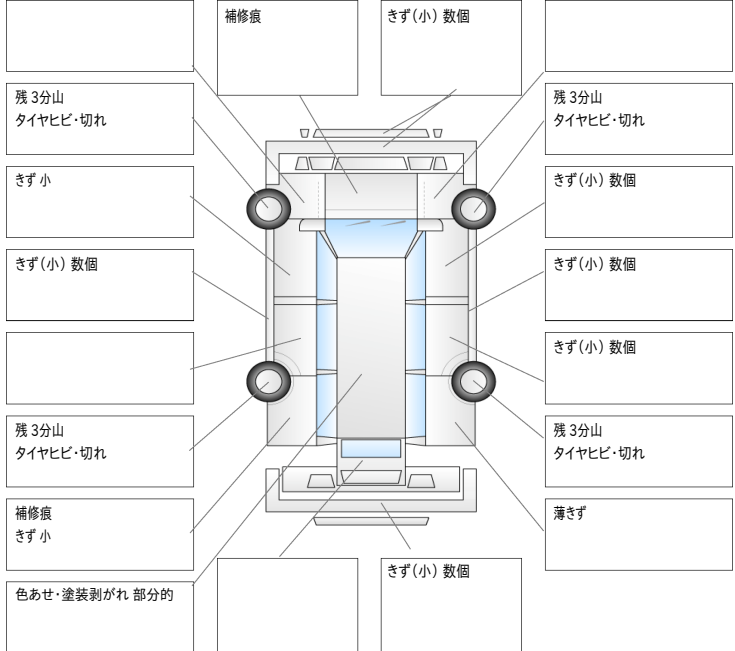
| <p>＜骨格の状態＞<br/>フロントクロスメンバー（サポート・ボルト装着・分割）損傷</p> <p>＜特記事項＞<br/>外装 経過年相応<br/>ウィンドウモール 曇り・くすみ<br/>ウィンドウモール 傷<br/>ガーニッシュヒビ・割れ 部分的</p> <p>＜下回りの状態＞<br/>アンダーコート塗装（防錆含む）</p> <p>＜灯火類（ライト等の状態）＞<br/>右ヘッドライト 表面きず 部分的<br/>左ヘッドライト 表面きず 部分的</p> <p>＜内装特記事項＞<br/>右後トリム しわ・すれ・きず 部分的<br/>他トリム しわ・すれ・きず 部分的</p> | | | | | | | |
