U-car Grading Report

グー鑑定証

車名・グレード	シビック タイプR		
カラー	チャンピオンシップホワイト		
年式	2018年	走行距離計表示	29,934Km
型式	FK8	車台番号	FK8-1001018
備考/

グー鑑定　コンディションチェックシート

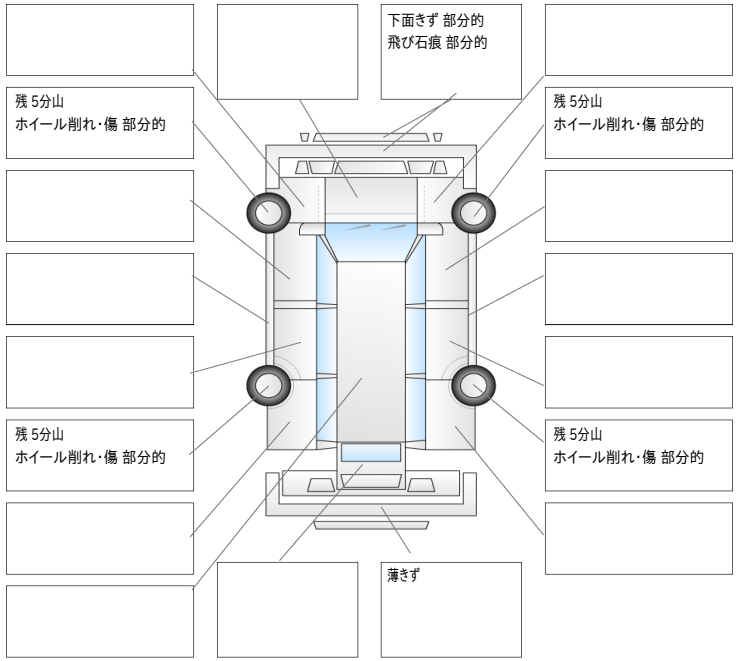
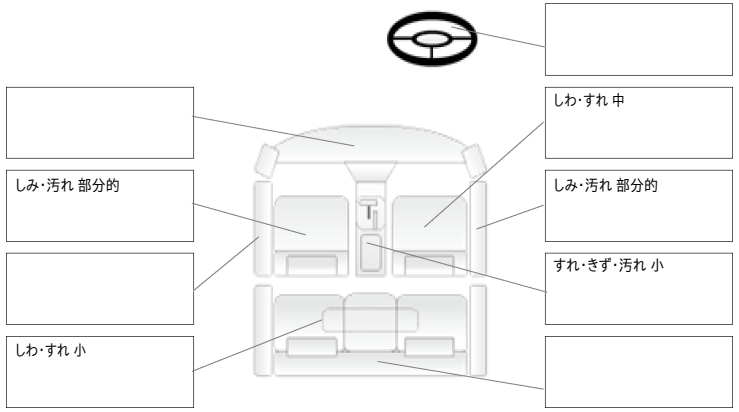
＜特記事項＞
左サイドスポイラー 下面きず 部分的

＜下回りの状態＞
錆 部分的
アンダーコート塗装(防錆含む)

＜灯火類(ライト等の状態)＞
右ヘッドライト 表面きず 部分的
左ヘッドライト 表面きず 部分的

＜内装特記事項＞
他トリム しわ・すれ・きず 部分的
