U-car Grading Report

グー鑑定証

車名・グレード	N-ONE		
カラー	コン		
年式	2023年	走行距離計表示	7,450Km
型式	JG3	車台番号	JG3-1108405
備考/

グー鑑定　コンディションチェックシート

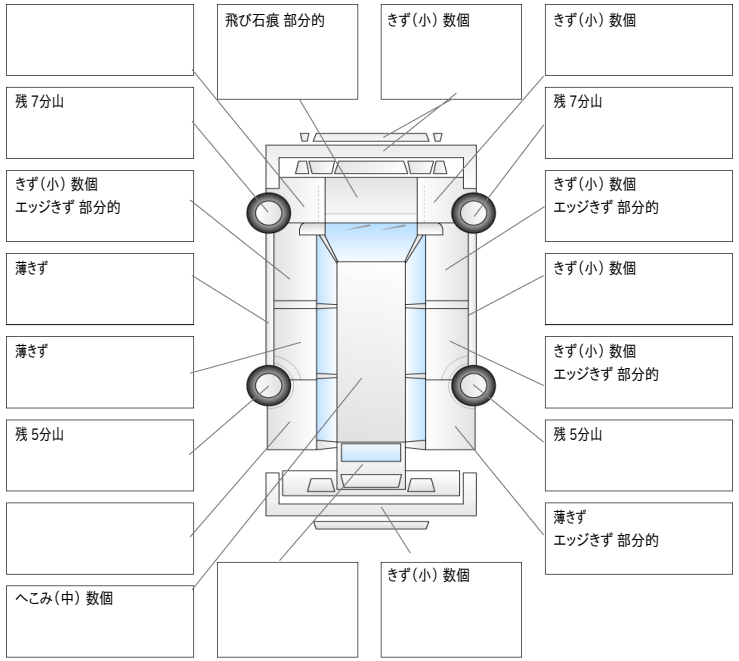
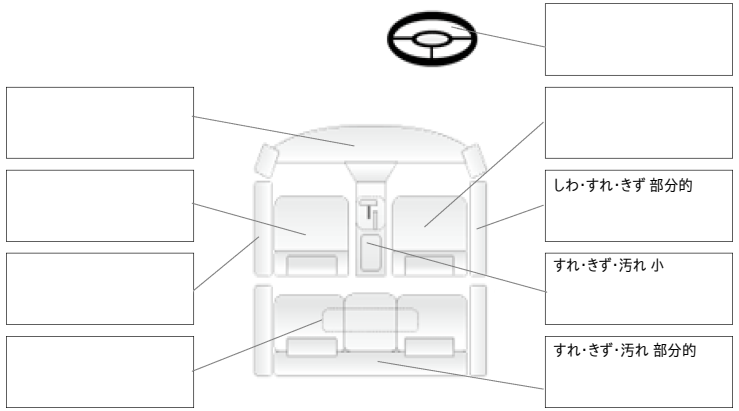
＜骨格の状態＞
左センターピラー きず・へこみ

＜特記事項＞
右ミラー きず
左ミラー きず

＜下回りの状態＞
アンダーコート塗装(防錆含む)

＜ウィンドウ類の状態＞
フロントウィンドウ 飛び石痕 部分的

＜内装特記事項＞
他トリム しわ・すれ・きず 部分的
