U-car Grading Report

グー鑑定証

車名・グレード	ステップワゴン スパーダ		
カラー	クリスタルブラックパール		
年式	2023年	走行距離計表示	36,253Km
型式	RP7	車台番号	RP7-1106527
備考/

グー鑑定　コンディションチェックシート

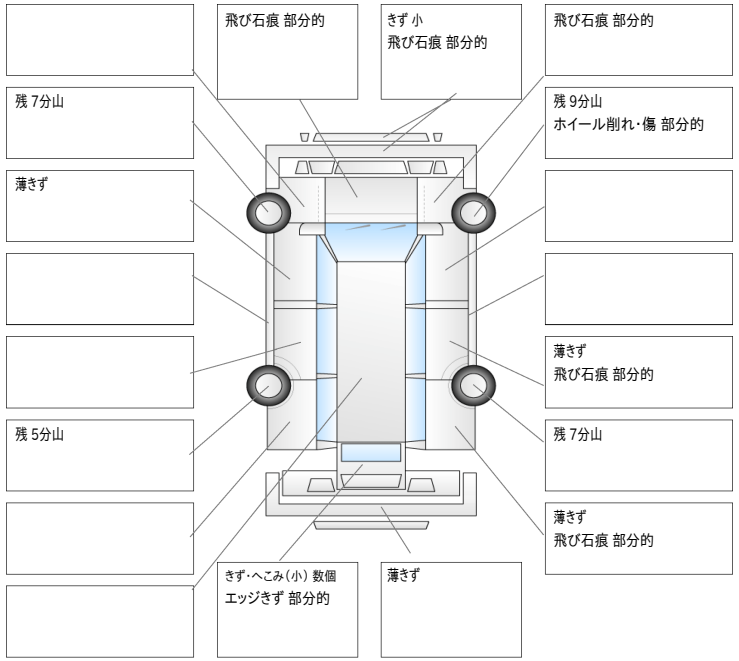
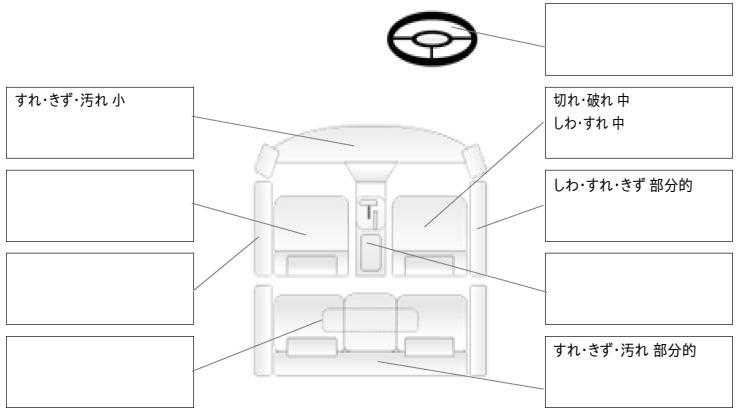
<特記事項>
右サイドスポイラー 薄きず
左ミラー きず

<内装特記事項>
他トリム しわ・すれ・きず 部分的
