U-car Grading Report

グー鑑定証

車名・グレード	ミラココア ココアX		
カラー	パールホワイト3		
年式	2015年	走行距離計表示	60,304Km
型式	L685S	車台番号	L685S-0025911
備考/

グー鑑定　コンディションチェックシート

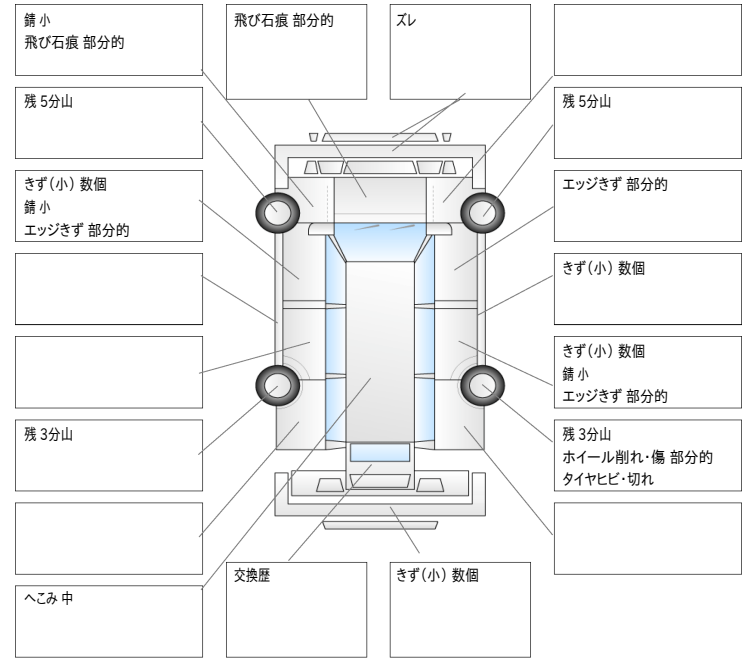
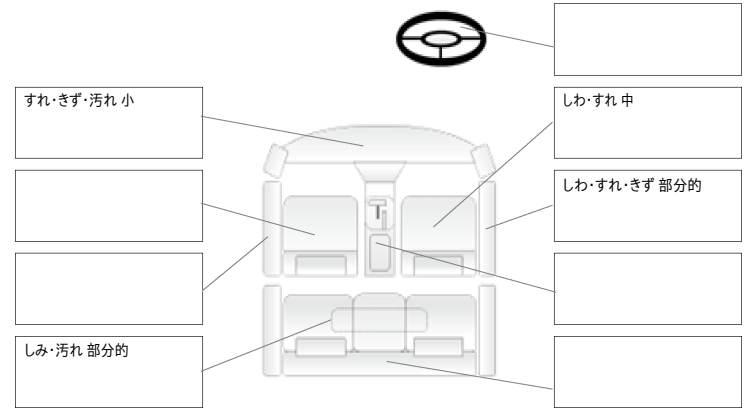
＜骨格の状態＞
右リヤサイドメンバー 軽損
左リヤサイドメンバー 軽損
リヤフロア(トランクフロア)
修正(修正機使用痕を含む)
部分的

＜特記事項＞
外装 上面へこみ 多数
リヤエンドパネル 交換歴

＜下回りの状態＞
腐食 部分的
アンダーコート塗装(防錆含む)

＜灯火類(ライト等の状態)＞
右ヘッドライト 曇り・くすみ 部分的
左ヘッドライト 曇り・くすみ 部分的

＜内装特記事項＞
右後トリム しわ・すれ・きず 部分的
他トリム しわ・すれ・きず 部分的
