U-car Grading Report

グー鑑定証

車名・グレード	N-BOX Gホンダセンシング		
カラー	プラチナホワイトパール		
年式	2020年	走行距離計表示	24,575Km
型式	JF4	車台番号	JF4-1102546
備考/

グー鑑定　コンディションチェックシート　D05226D3005

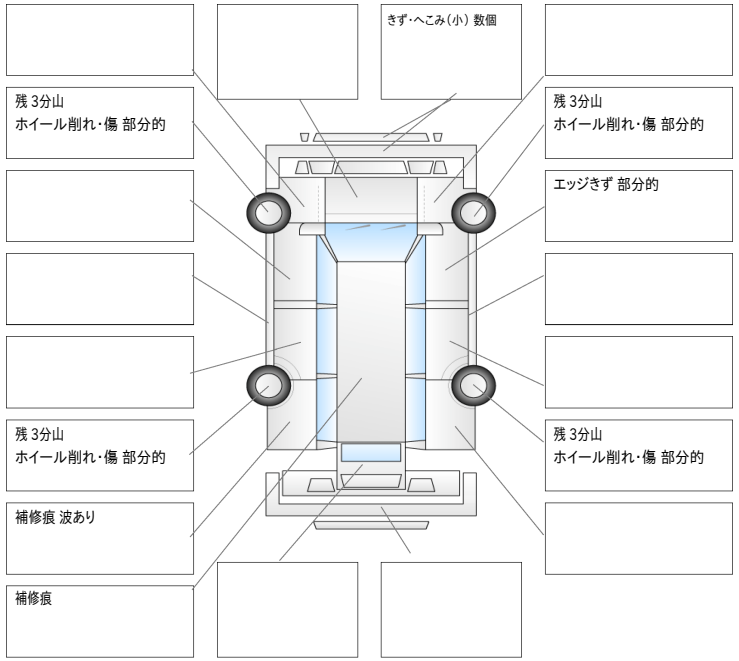
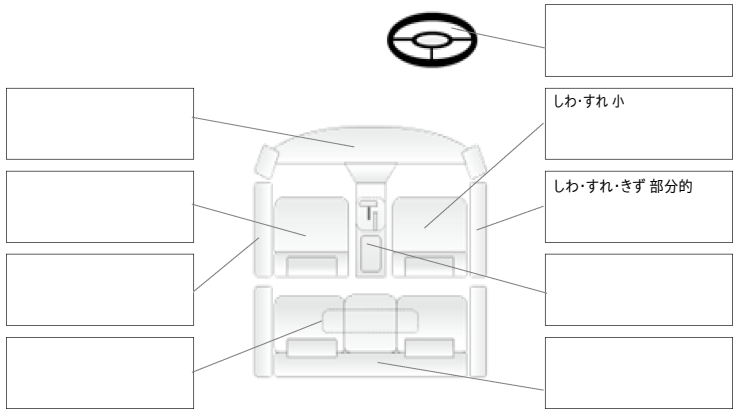
外　装/	★★★★	気になるようなキズやヘコミは補修済みですが、小さなキズやヘコミは残っています。
内　装/	★★★★	気になる汚れ等が部分的にあります。
骨　格/	修復歴 無	骨格部位に異常はありません。
機　関/	正常	主要機関に不具合はありません。

＜内装特記事項＞
天張り しわ・すれ・きず 部分的
他トリム しわ・すれ・きず 部分的
