U-car Grading Report

自動車鑑定証

車名・グレード	フリードハイブリッド ハイブリッド・Gホンダセンシング		
カラー	ホワイトオーキッドパール		
年式	2019年	走行距離計表示	69,692Km
型式 GB8		車台番号	GB8-1017995
備考/

JAAA コンディションチェックシート

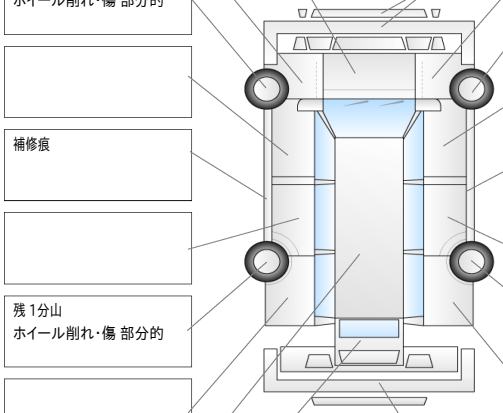
- きず 小
- 飛び石痕 部分的
- 残 3分山 ホイール削れ・傷 部分的
- 残 3分山 ホイール削れ・傷 部分的
- エッジきず 部分的
- 補修痕
- 補修痕
- 残 1分山 ホイール削れ・傷 部分的
- 残 1分山
- 補修痕
- きず(小) 数個

- しわ・すれ 中
- しわ・すれ・きず 部分的
- すれ・きず・汚れ 部分的

＜特記事項＞
ウィンドウモール 傷

＜下回りの状態＞
腐食 部分的
アンダーコート塗装(防錆含む)

＜灯火類(ライト等の状態)＞
右ヘッドライト 曇り・くすみ 部分的
左ヘッドライト 曇り・くすみ 部分的

＜内装特記事項＞
他トリム しわ・すれ・きず 部分的
