U-car Grading Report

自動車鑑定証

車名・グレード	フレアワゴンカスタムスタイル XS		
カラー	アーバンブラウンパールメタリック		
年式	2016年	走行距離計表示	50,915Km
型式	MM42S	車台番号	MM42S-591076
備考/

JAAA　コンディションチェックシート　　D05426F2501

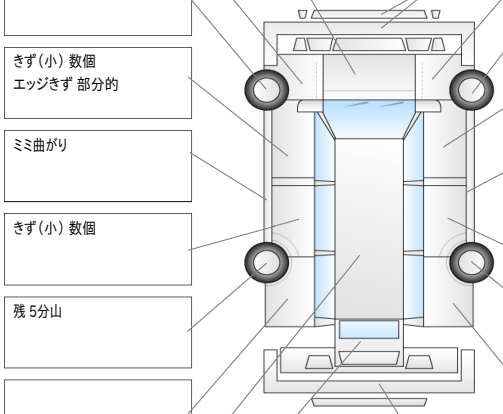
- きず 小
- 残 5分山
- きず(小) 数個 エッジきず 部分的
- ミミ曲がり
- きず(小) 数個
- 残 5分山
- きず(小) 数個
- きず(小) 数個 エッジきず 部分的
- ミミ曲がり
- きず(小) 数個 エッジきず 部分的
- 残 5分山
- きず・へこみ(中) 数個
- きず(小) 数個

<特記事項>
左サイドスポイラー きず(中) 数個
外装 経過年相応
外装 タッチアップ補修痕
外装 薄きず
リヤ(ルーフ)スポイラー きず 小

<下回りの状態>
腐食 部分的
アンダーコート塗装(防錆含む)

<灯火類(ライト等の状態)>
右ヘッドライト 曇り・くすみ 部分的
左ヘッドライト 曇り・くすみ 部分的

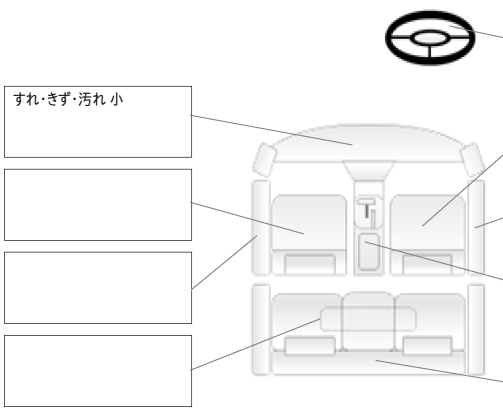
- すれ・きず・汚れ 小
- しわ・すれ 中 ヘタリ
- しわ・すれ・きず 部分的
- すれ・きず・汚れ 部分的

<内装特記事項>
他トリム しわ・すれ・きず 部分的
