U-car Grading Report

自動車鑑定証

車名・グレード	N−BOXジョイ ベースグレード		
カラー	ボタニカルグリーンパール・ブラックツートン		
年式	2025年	走行距離計表示	2,934Km
型式	JF5	車台番号	JF5-5007431
備考/

JAAA　コンディションチェックシート

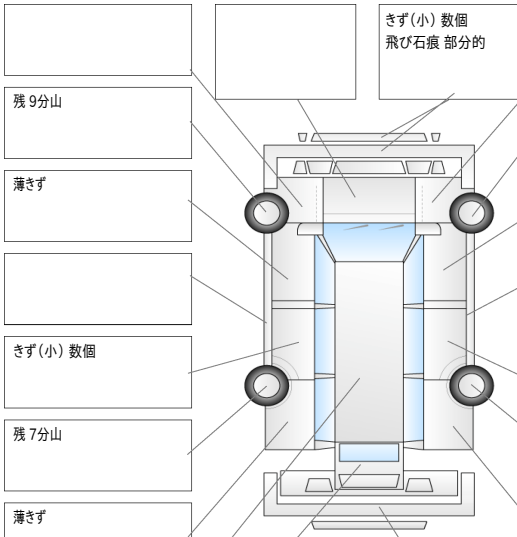
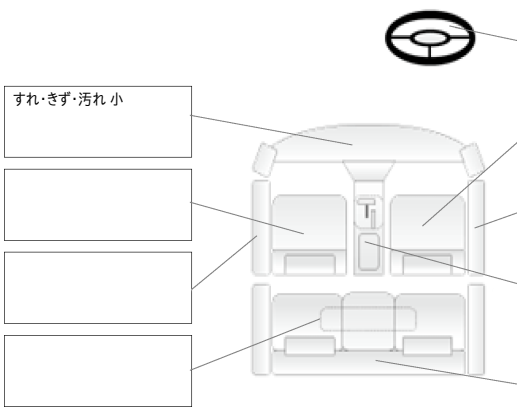
<ウィンドウ類の状態>
フロントウィンドウ 飛び石痕 部分的

<内装特記事項>
カーペット しわ・すれ・きず 部分的
天張り しわ・すれ・きず 部分的
