U-car Grading Report

自動車鑑定証

車名・グレード	N-ONE G SSパッケージ		
カラー	ミラノレッド		
年式	2015年	走行距離計表示	33,549Km
型式	JG2	車台番号	JG2-1102231
備考/

JAAA　コンディションチェックシート　　D05426F2509

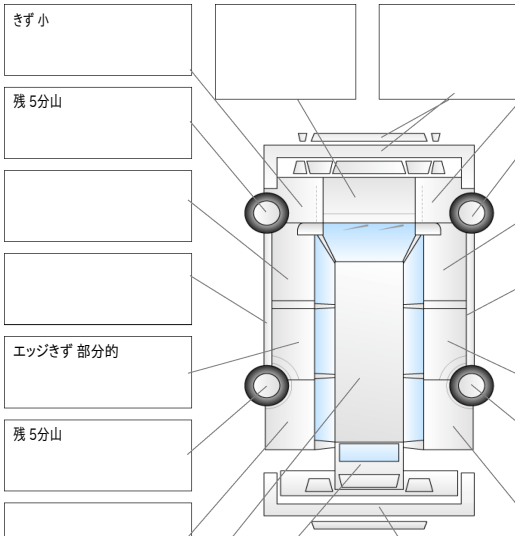
きず 小
残 5分山
残 5分山
エッジきず 部分的
残 5分山
残 5分山
きず(小) 数個

すれ・きず・汚れ 小
しわ・すれ・きず 部分的
しわ・すれ 中
しわ・すれ・きず 部分的

＜特記事項＞
マッドガード きず・へこみ
左ミラー きず

＜下回りの状態＞
錆 部分的
アンダーコート塗装(防錆含む)

＜灯火類(ライト等の状態)＞
右ヘッドライト 曇り・くすみ 部分的
左ヘッドライト 曇り・くすみ 部分的

＜内装特記事項＞
他トリム しわ・すれ・きず 部分的
