U-car Grading Report

自動車鑑定証

車名・グレード	ハイゼットトラック EXT		
カラー	ホワイト		
年式	2022年	走行距離計表示	29,695Km
型式	S510P	車台番号	S510P-0440966
備考/

JAAA コンディションチェックシート

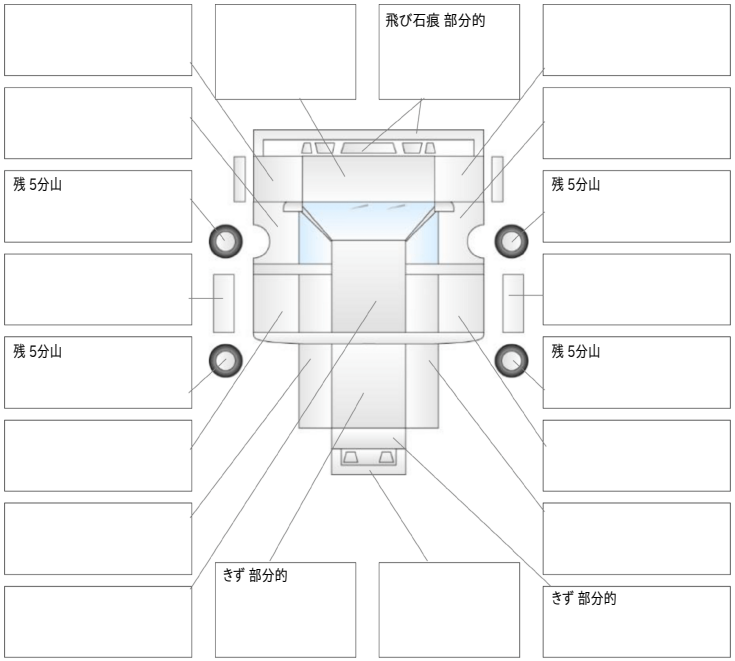
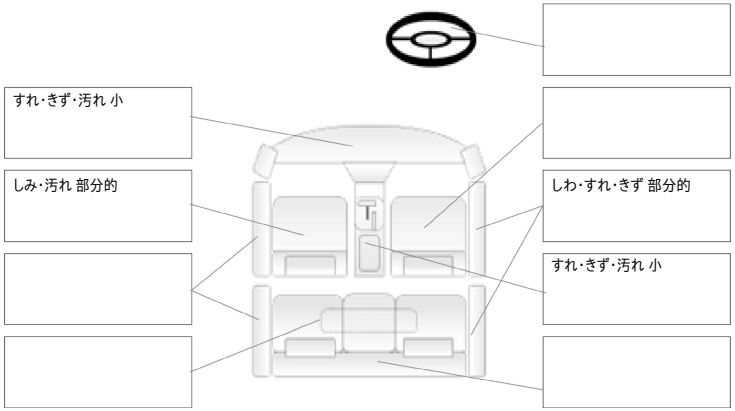
<特記事項>
トリイ きず 部分的
右センターパネル エッジきず 部分的
