U-car Grading Report

自動車鑑定証

車名・グレード	N-BOXカスタム ベースグレード		
カラー	クリスタルブラックパール		
年式	2023年	走行距離計表示	6,551Km
型式	JF6	車台番号	JF6-1002370
備考/

JAAA　コンディションチェックシート　　D05426G1609

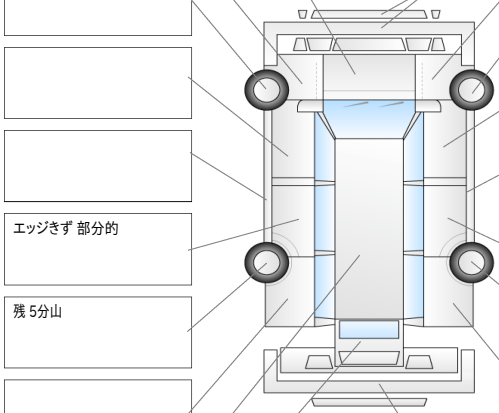
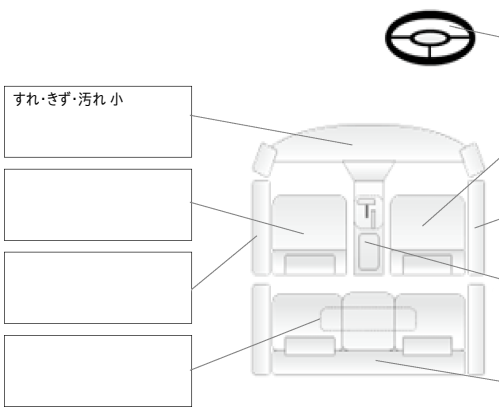
<特記事項>
左ミラー きず

<内装特記事項>
天張り しわ・すれ・きず 部分的
他トリム しわ・すれ・きず 部分的
