U-car Grading Report

自動車鑑定証

車名・グレード	ヴェゼル e:HEV Z		
カラー	プレミアムサンライトホワイトパール		
年式	2021年	走行距離計表示	54,295Km
型式	RV6	車台番号	RV6-1002854
備考/

JAAA　コンディションチェックシート　　D05426G1602

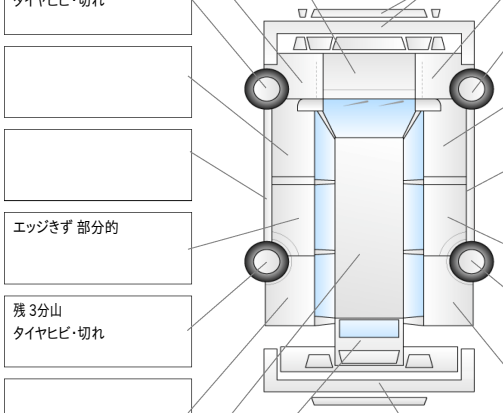
- きず(小) 数個 飛び石痕 部分的
- 残 3分山 タイヤヒビ・切れ
- 残 3分山 タイヤヒビ・切れ
- エッジきず 部分的
- 残 3分山 タイヤヒビ・切れ
- 残 3分山 ホイール削れ・傷 部分的 タイヤヒビ・切れ
- きず(小) 数個

- 切れ・破れ 中 しわ・すれ 中
- しわ・すれ 小
- しわ・すれ・きず 部分的
- すれ・きず・汚れ 部分的

＜特記事項＞
ボンネット
エンジンルーム内錆・腐食

＜下回りの状態＞
錆 部分的
アンダーコート塗装(防錆含む)

＜ウィンドウ類の状態＞
フロントウィンドウ 飛び石痕 部分的

＜内装特記事項＞
天張り しわ・すれ・きず 部分的
他トリム しわ・すれ・きず 部分的
