U-car Grading Report

自動車鑑定証

車名・グレード	N−BOXカスタム		
カラー	パールホワイト		
年式	2018年	走行距離計表示	74,484Km
型式	JF3	車台番号	JF3-1067612
備考/

JAAA　コンディションチェックシート　　K44526G1102

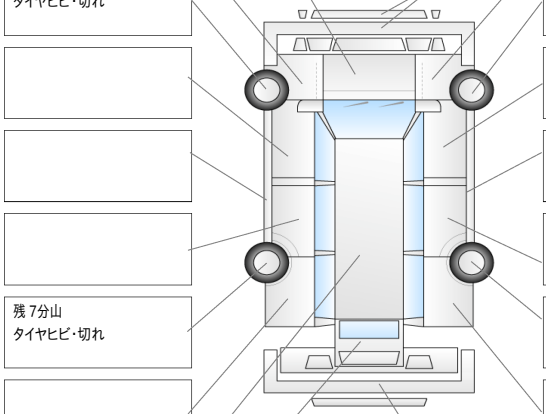
残 7分山
タイヤヒビ・切れ

残 7分山

へこみ 小
エッジきず 部分的

へこみ 小

きず 中

すれ・きず 部分的

しわ・すれ 中
ヘタリ

しわ・すれ・きず 部分的

すれ・きず・汚れ 小

すれ・きず・汚れ 部分的

＜特記事項＞
左サイドスポイラー きず(中) 数個
外装 経過年相応
外装 薄きず

＜ウィンドウ類の状態＞
フロントウィンドウ 飛び石痕 部分的

＜内装特記事項＞
シフトノブ すれ・きず
他トリム しわ・すれ・きず 部分的
