U-car Grading Report

自動車鑑定証

車名・グレード	N-ONE		
カラー	コンツートン		
年式	2018年	走行距離計表示	28,665Km
型式	JG2	車台番号	JG2-1300884
備考/

JAAA　コンディションチェックシート　　D05426G1603

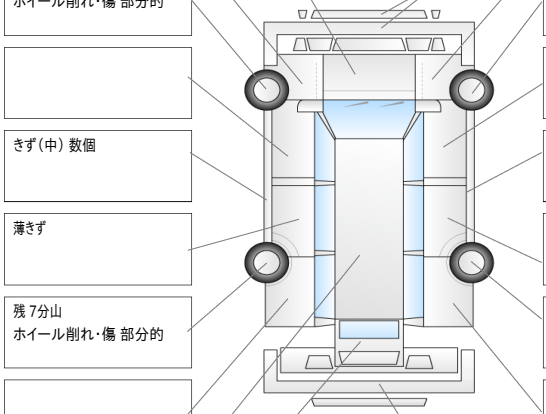
残 7分山
ホイール削れ・傷 部分的

きず(中) 数個

薄きず

残 7分山

エッジきず 部分的

補修痕 波あり
割れ・穴 小
薄きず

＜特記事項＞
外装 タッチアップ補修痕

＜ウィンドウ類の状態＞
フロントウィンドウ 飛び石痕 部分的

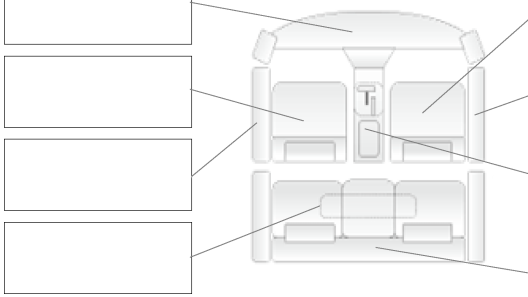
すれ・きず・汚れ 小

しわ・すれ 小

しわ・すれ・きず 部分的

＜内装特記事項＞
右後トリム しわ・すれ・きず 部分的
