自動車鑑定証

車名・グレード	シャトル		
カラー	コン		
年式	2017年	走行距離計表示	31,415Km
型式	GK9	車台番号	GK9-1200137
備考/

JAAA　コンディションチェックシート　　D05426G1601

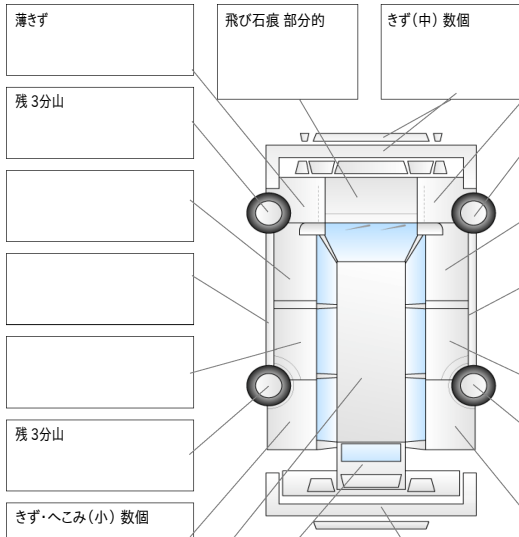
薄きず
飛び石痕 部分的
きず(中) 数個
残 3分山
残 3分山
エッジきず 部分的
きず・へこみ(小) 数個
エッジきず 部分的
残 3分山
残 3分山
きず・へこみ(小) 数個
きず(小) 数個
へこみ(中) 数個
補修痕 波あり
きず・へこみ(小) 数個
きず(小) 数個

すれ・きず 部分的
しわ・すれ 中
しわ・すれ・きず 部分的
すれ・きず・汚れ 小
すれ・きず・汚れ 部分的

<骨格の状態>
右センターピラー きず・へこみ

<特記事項>
左ミラー きず

<下回りの状態>
錆 部分的
アンダーコート塗装(防錆含む)

<ウィンドウ類の状態>
フロントウィンドウ 飛び石痕 部分的

<灯火類(ライト等の状態)>
右ヘッドライト 曇り・くすみ 部分的
左ヘッドライト 曇り・くすみ 部分的

<内装特記事項>
天張り しわ・すれ・きず 部分的
他トリム しわ・すれ・きず 部分的
