U-car Grading Report

自動車鑑定証

車名・グレード	N-BOX ベースグレード		
カラー	プラチナホワイトパール		
年式	2025年	走行距離計表示	4,797Km
型式	JF6	車台番号	JF6-1103465
備考/

JAAA　コンディションチェックシート　　D05326G3002

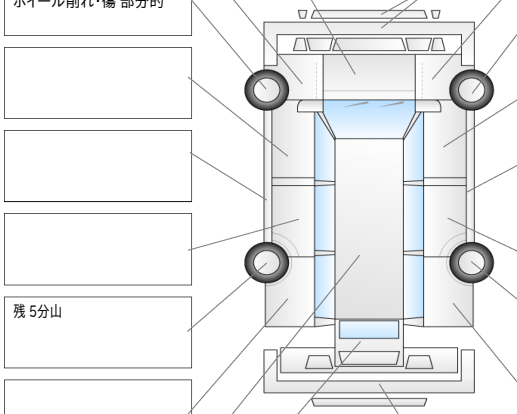
残 5分山
ホイール削れ・傷 部分的

残 5分山

しわ・すれ・きず 部分的

＜特記事項＞
外装一部 サビ

＜内装特記事項＞
他トリム しわ・すれ・きず 部分的
