U-car Grading Report

自動車鑑定証

車名・グレード	N−BOXカスタム		
カラー	パールホワイト		
年式	2021年	走行距離計表示	36,493Km
型式	JF3	車台番号	JF3-5008600
備考/

JAAA　コンディションチェックシート　　K44626H2403

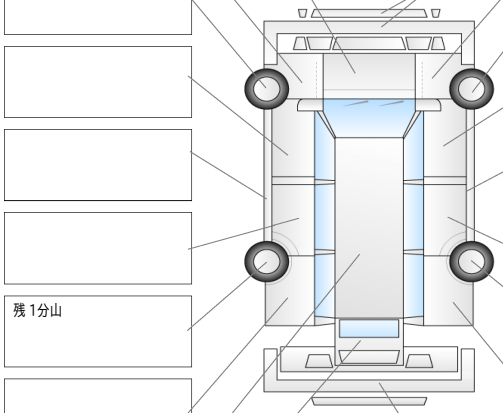
飛び石痕 部分的
残 1分山
残 1分山
へこみ 小
エッジきず 部分的
残 1分山
残 1分山
きず 小

すれ・きず 部分的
しわ・すれ 中
しわ・すれ・きず 部分的
すれ・きず・汚れ 小
すれ・きず・汚れ 部分的

<特記事項>
右サイドスポイラー きず(小) 数個
外装 経過年相応
外装 薄きず
グリル 飛び石痕 部分的

<ウィンドウ類の状態>
フロントウィンドウ 飛び石痕 部分的

<内装特記事項>
シフトノブ すれ・きず
他トリム しわ・すれ・きず 部分的
