U-car Grading Report

自動車鑑定証

車名・グレード	N-WGNカスタム G・Lパッケージ		
カラー	シャイニンググレーメタリック		
年式	2019年	走行距離計表示	47,428Km
型式	JH2	車台番号	JH2-1229246
備考/

JAAA　コンディションチェックシート　　D05226I0306

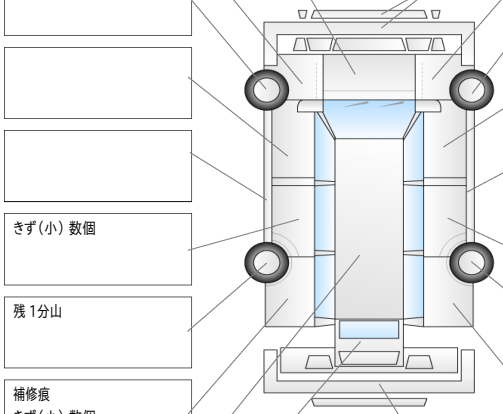
飛び石痕 部分的
きず(小) 数個
補修痕
残 3分山
残 3分山
きず(小) 数個
エッジきず 部分的
きず(小) 数個
きず(小) 数個
エッジきず 部分的
残 1分山
残 1分山
ホイール削れ・傷 部分的
補修痕
きず(小) 数個
きず(小) 数個
補修痕 波あり
きず(小) 数個

しわ・すれ 中
しわ・すれ・きず 部分的
しわ・すれ・きず 部分的
すれ・きず・汚れ 部分的

<特記事項>
外装 経過年相応
ボンネット
エンジンルーム内錆・腐食
ガーニッシュ ヒビ・割れ 部分的

<下回りの状態>
錆 部分的
アンダーコート塗装(防錆含む)

<内装特記事項>
カーペット 切れ・破れ 小
カーペット しわ・すれ・きず 部分的
他トリム しわ・すれ・きず 部分的
