U-car Grading Report

自動車鑑定証

車名・グレード	シビック RS		
カラー	クリスタルブラックパール		
年式	2026年	走行距離計表示	2,928Km
型式	FL1	車台番号	FL1-1404351
備考/

JAAA　コンディションチェックシート　D05426J2901

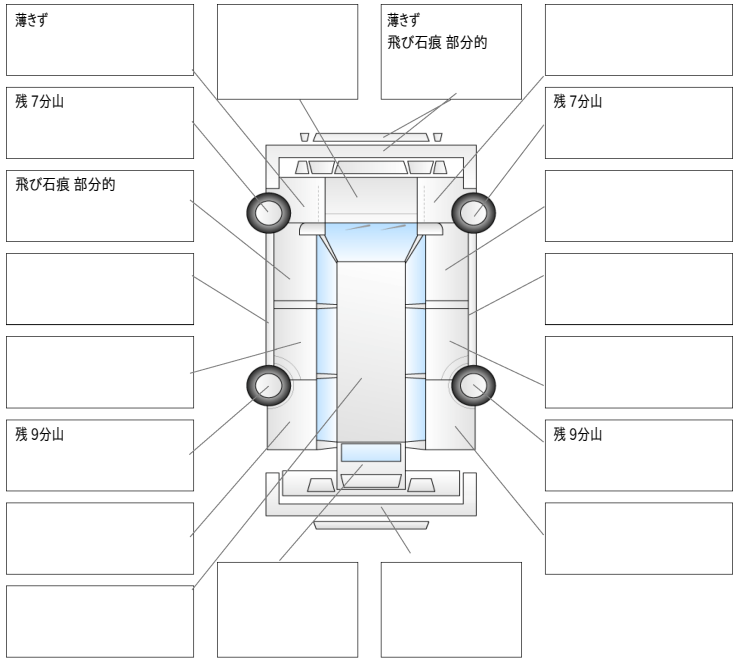
<ウィンドウ類の状態>
フロントウィンドウ 飛び石痕 部分的

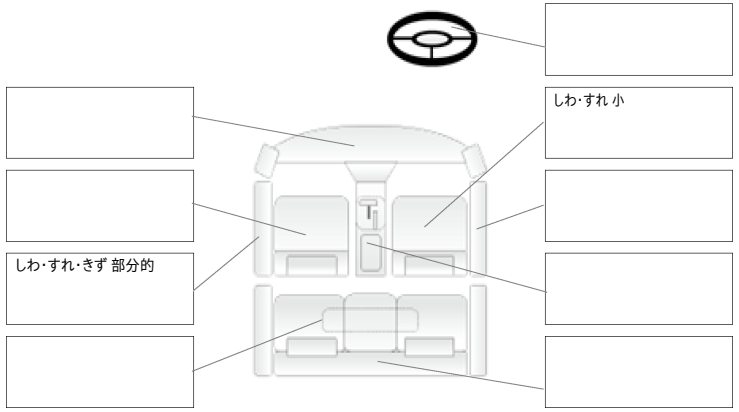
車両状態の説明
