U-car Grading Report

自動車鑑定証

車名・グレード	アコード e:HEV		
カラー	クリスタルブラックパール		
年式	2025年	走行距離計表示	15,822Km
型式	CY2	車台番号	CY2-1100738
備考/

JAAA　コンディションチェックシート

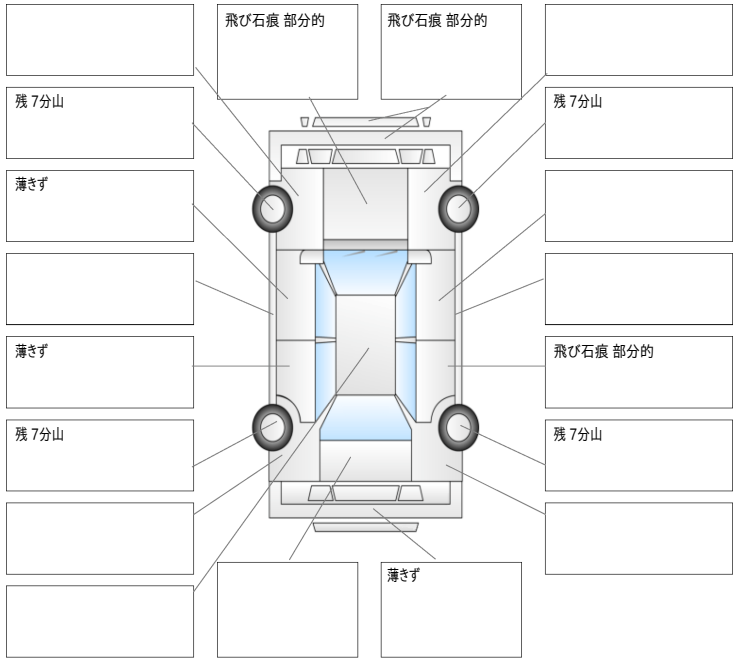
＜特記事項＞
左ミラー きず
左サイドスポイラー きず 小

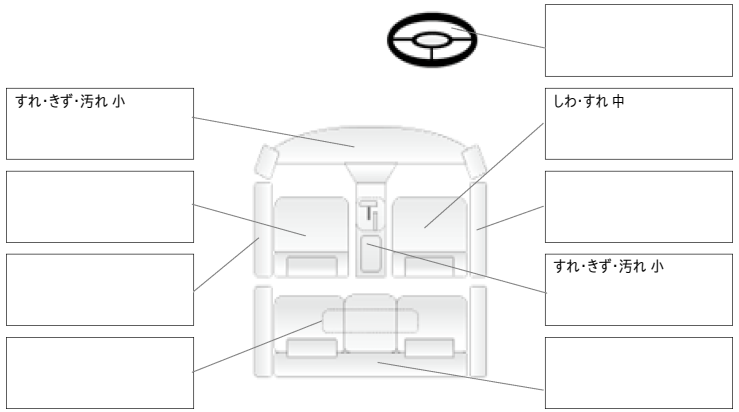
＜内装特記事項＞
他トリム しわ・すれ・きず 部分的
