U-car Grading Report

自動車鑑定証

車名・グレード	N-VAN		
カラー	グリーン		
年式	2019年	走行距離計表示	53,307Km
型式	JJ2	車台番号	JJ2-4003744
備考/

JAAA　コンディションチェックシート　D05326J0102

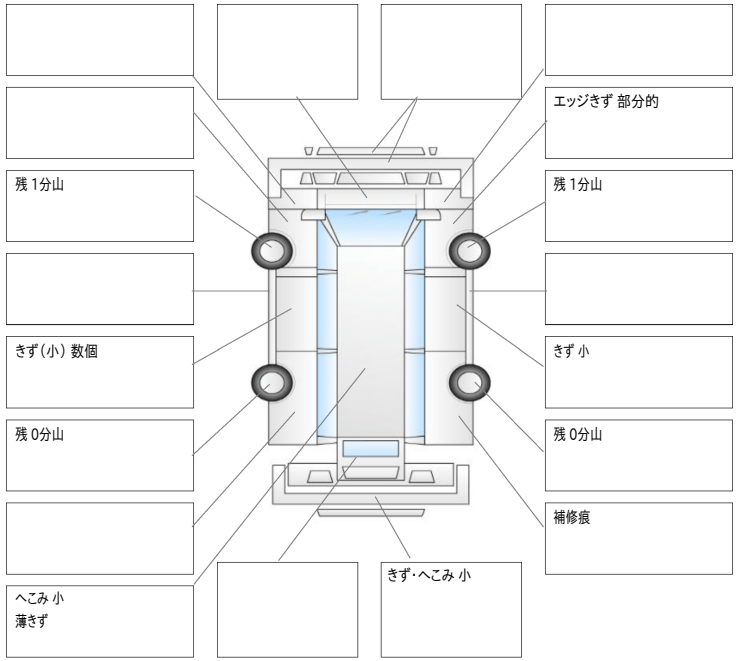
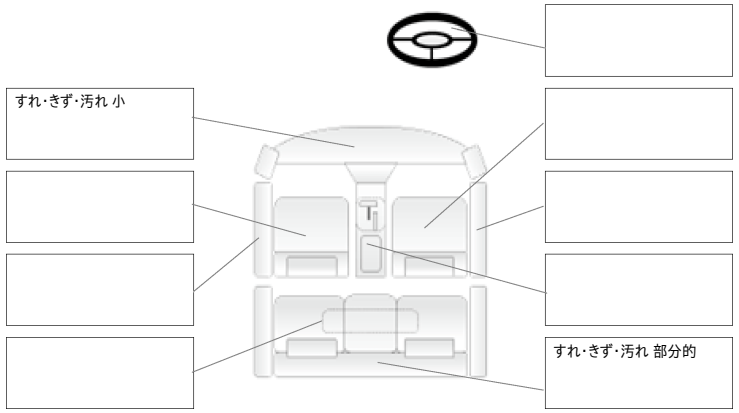
<特記事項>
右タイヤハウス(アウター) 損傷

<ウィンドウ類の状態>
フロントウィンドウ 飛び石痕 部分的

<内装特記事項>
天張り しわ·すれ·きず 部分的
他トリム しわ·すれ·きず 部分的
