U-car Grading Report

自動車鑑定証

車名・グレード	N-BOXジョイ ターボ		
カラー	ボタニカルグリーン・パール		
年式	2026年	走行距離計表示	3,706Km
型式	JF6	車台番号	JF6-6004058
備考/

JAAA コンディションチェックシート

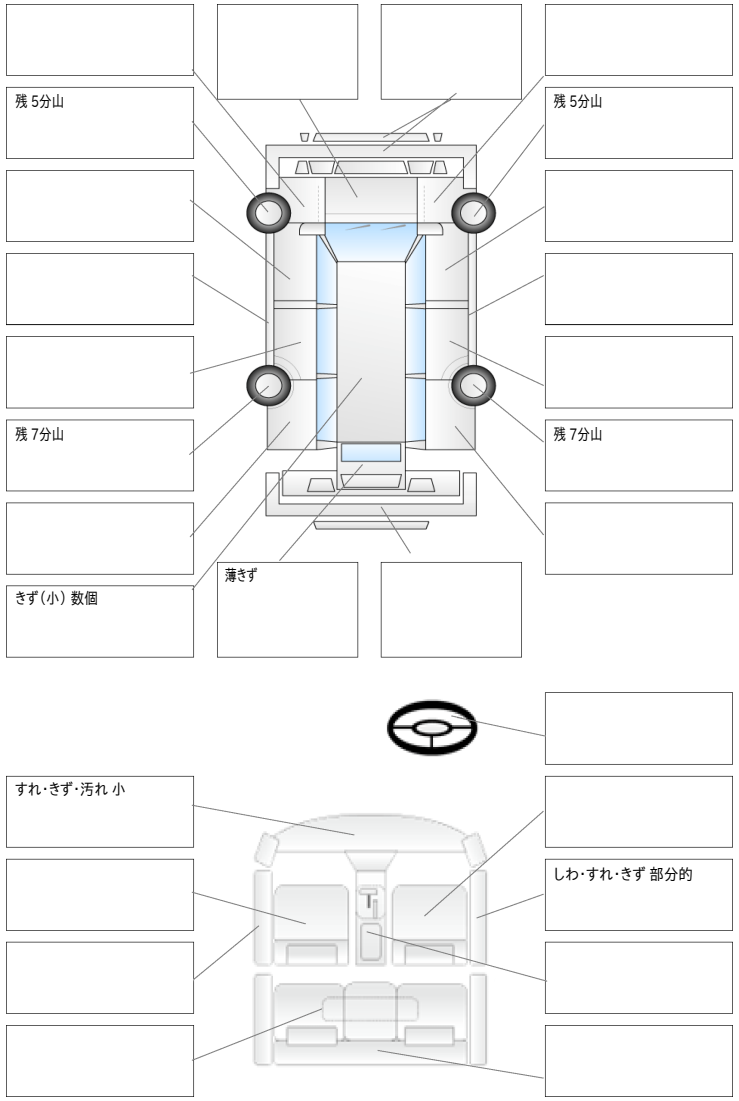
クオリティーグレード	外装	★★★★★	内装	★★★★	修復歴	修復歴 無

＜下回りの状態＞
アンダーカバーきず

＜内装特記事項＞
ペット毛 部分的
天張り しわ・すれ・きず 部分的
他トリム しわ・すれ・きず 部分的
