U-car Grading Report

自動車鑑定証

車名・グレード	N-WGNカスタム G・Lパッケージ		
カラー	クリスタルブラックパール		
年式	2016年	走行距離計表示	44,913Km
型式	JH2	車台番号	JH2-1202407
備考/

JAAA　コンディションチェックシート　D05126J1506

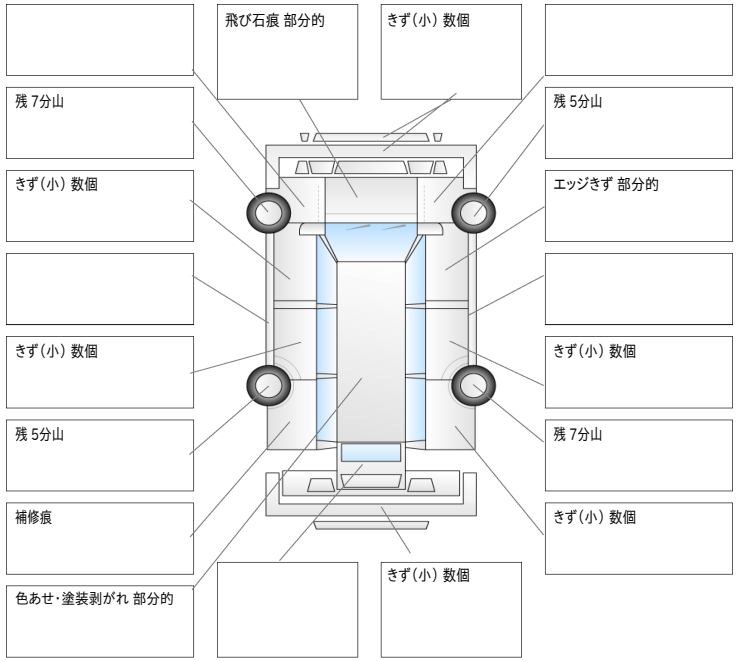
＜特記事項＞
右サイドスポイラー きず(小) 数個
左サイドスポイラー きず(小) 数個
外装 経過年相応
外装 薄きず
ガーニッシュ ヒビ・割れ 部分的
左ミラー きず
左タイヤハウス(アウター)
修正(修正機使用痕を含む)
リヤバンパー ステー曲がり

＜下回りの状態＞
錆 部分的
アンダーコート塗装(防錆含む)

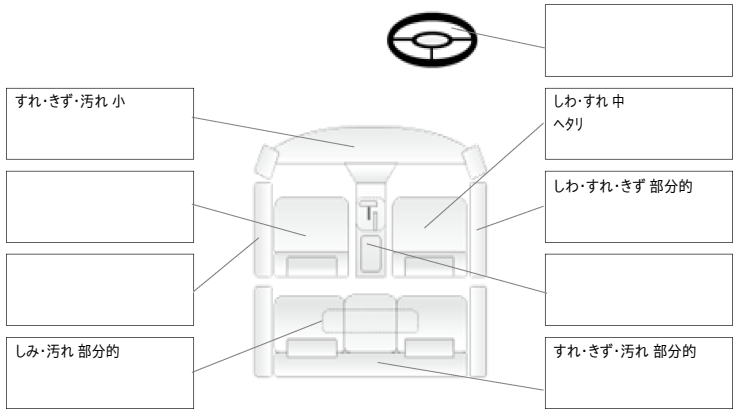
＜内装特記事項＞
他トリム しわ・すれ・きず 部分的
