U-car Grading Report

自動車鑑定証

車名・グレード	N-WGN		
カラー	グリーン		
年式	2022年	走行距離計表示	54,338Km
型式	JH4	車台番号	JH4-1018346
備考/

JAAA　コンディションチェックシート　D05126J1502

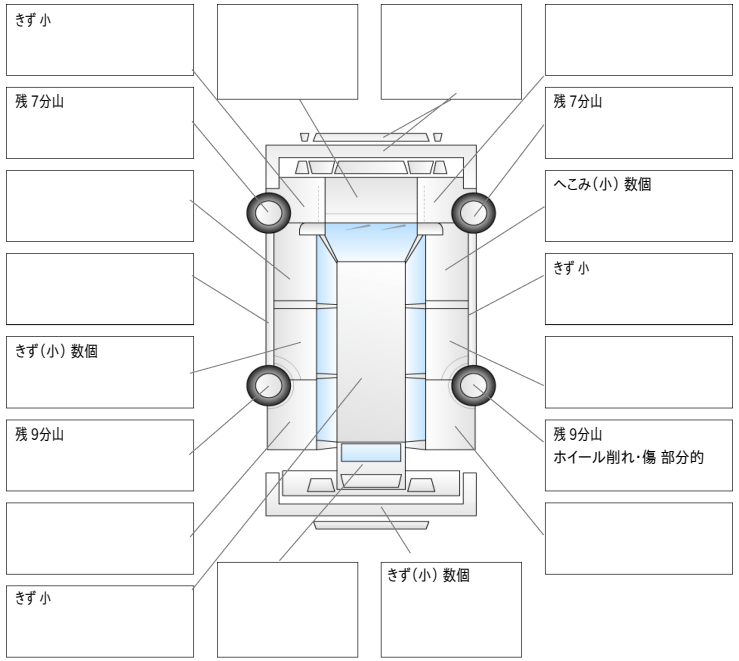
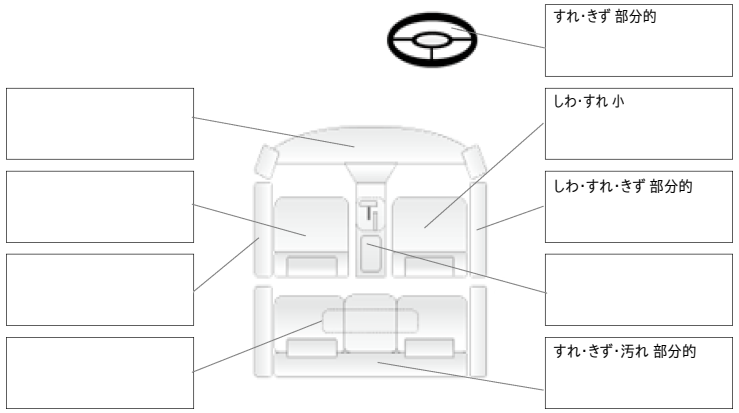
＜特記事項＞
マッドガード きず・へこみ

＜下回りの状態＞
錆 部分的
アンダーコート塗装(防錆含む)

＜ウィンドウ類の状態＞
フロントウィンドウ 飛び石痕 部分的

＜内装特記事項＞
他トリム しわ・すれ・きず 部分的
