U-car Grading Report

自動車鑑定証

車名・グレード	フリード G・ホンダセンシング		
カラー	ホワイトオーキッドパール		
年式	2019年	走行距離計表示	69,615Km
型式	GB6	車台番号	GB6-1013478
備考/

JAAA　コンディションチェックシート

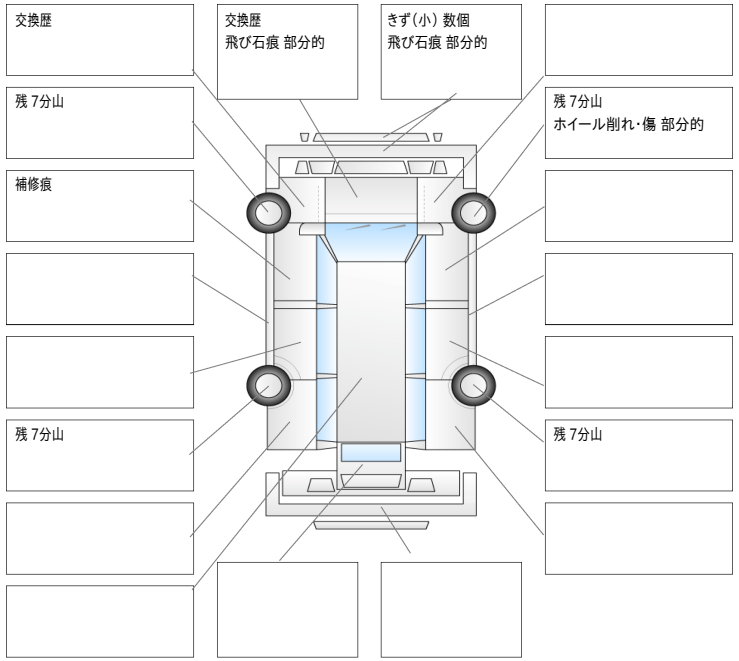
<特記事項>
ボンネット
エンジンルーム内錆・腐食
左フロントアウターピラー 補修痕
波あり
右ミラー きず

<下回りの状態>
腐食 部分的
アンダーコート塗装(防錆含む)

<内装特記事項>
他トリム しわ・すれ・きず 部分的

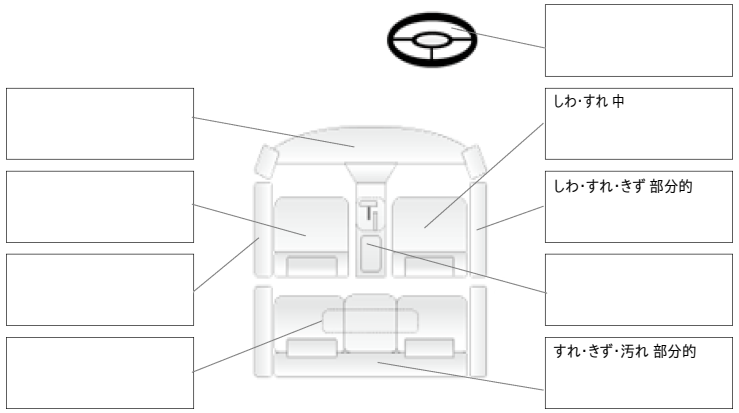
車両状態の説明
