U-car Grading Report

自動車鑑定証

車名・グレード	N−BOX ベースグレード		
カラー	ルナシルバーメタリック		
年式	2024年	走行距離計表示	3,142Km
型式	JF5	車台番号	JF5-1113980
備考/

JAAA　コンディションチェックシート　R17425I1901

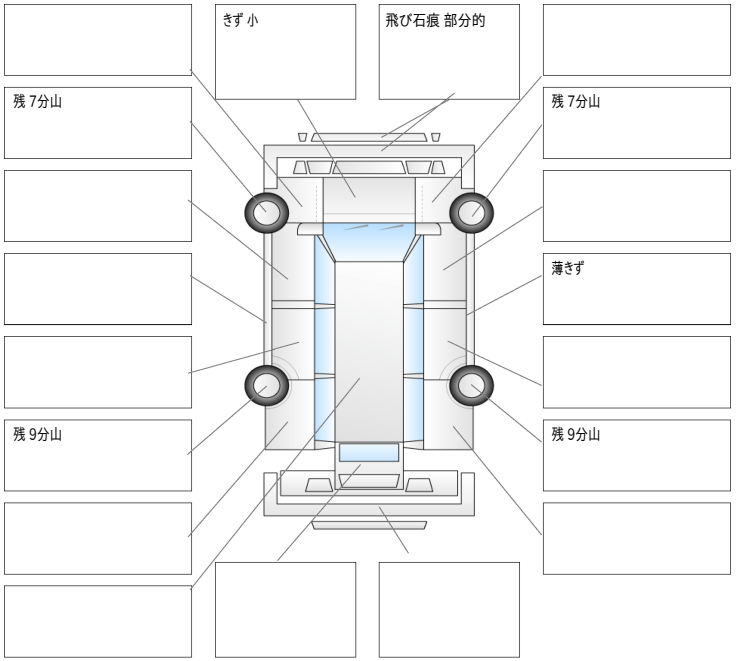
<ウィンドウ類の状態>
フロントウィンドウ 飛び石痕 部分的

<内装特記事項>
天張り しわ･すれ･きず 部分的
