U-car Grading Report

自動車鑑定証

車名・グレード	フィット		
カラー	ゴールド		
年式	2021年	走行距離計表示	63,539Km
型式	GR4	車台番号	GR4-1101024
備考/

JAAA　コンディションチェックシート　D05426J2906

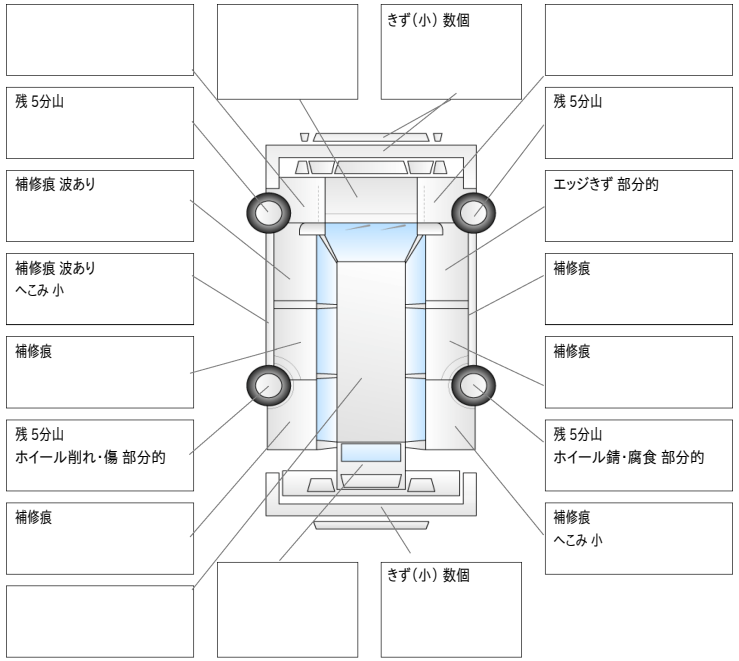
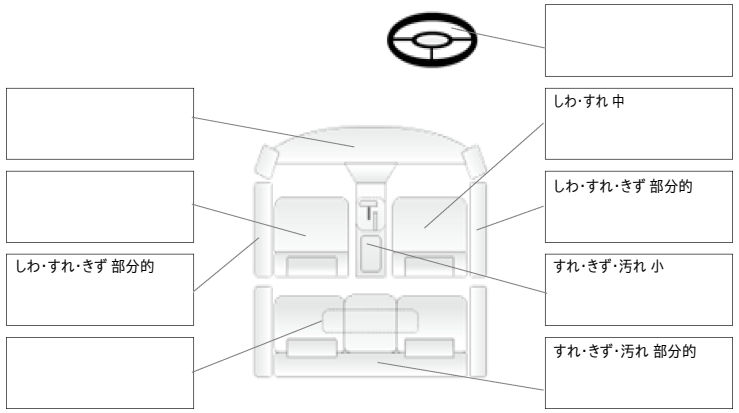
外　装/	★★★★	気になるようなキズやヘコミは補修済みですが、小さなキズやヘコミは残っています。
内　装/	★★★★	気になる汚れ等が部分的にあります。
骨　格/	修復歴 無	骨格部位に異常はありません。

車両状態の説明

＜下回りの状態＞
腐食 部分的
アンダーコート塗装(防錆含む)

＜内装特記事項＞
他トリム うき
他トリム しわ・すれ・きず 部分的
