U-car Grading Report

自動車鑑定証

車名・グレード	N−BOXカスタム		
カラー	ブラック		
年式	2020年	走行距離計表示	56,685Km
型式	JF4	車台番号	JF4-2107481
備考/

JAAA　コンディションチェックシート

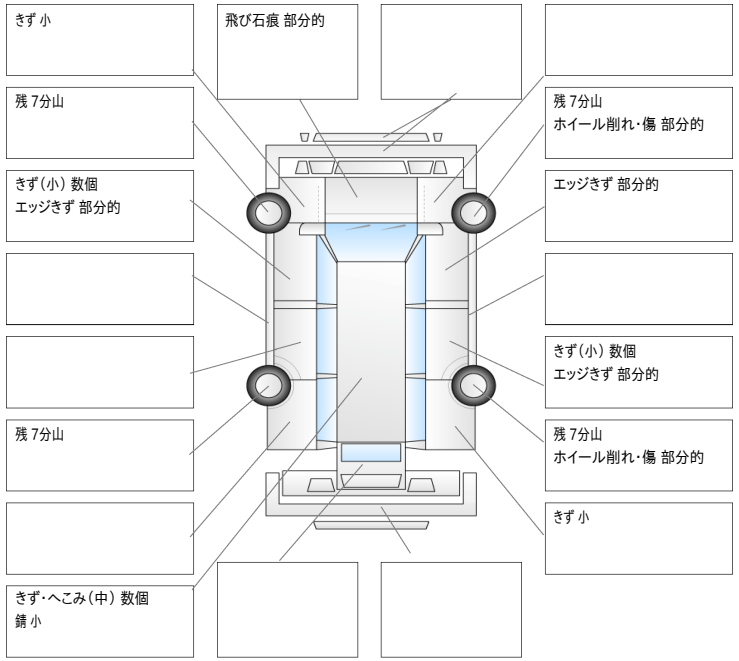
<特記事項>
左サイドスポイラー きず(中) 数個
外装 薄きず
右ミラー きず
左サイドスポイラー 下面きず
部分的
リヤバンパー ステー曲がり

<下回りの状態>
錆 部分的
エンジンメンバーきず・へこみ

<ウィンドウ類の状態>
フロントウィンドウ 飛び石痕 部分的

<灯火類(ライト等の状態)>
右ヘッドライト 表面きず 部分的
左ヘッドライト 表面きず 部分的

<内装特記事項>
天張り しわ・すれ・きず 部分的
他トリム しわ・すれ・きず 部分的
